# MĚSTO HORNÍ SLAVKOV

## Program regenerace městské památkové zóny

### AKTUALIZACE

SRPEN 2023

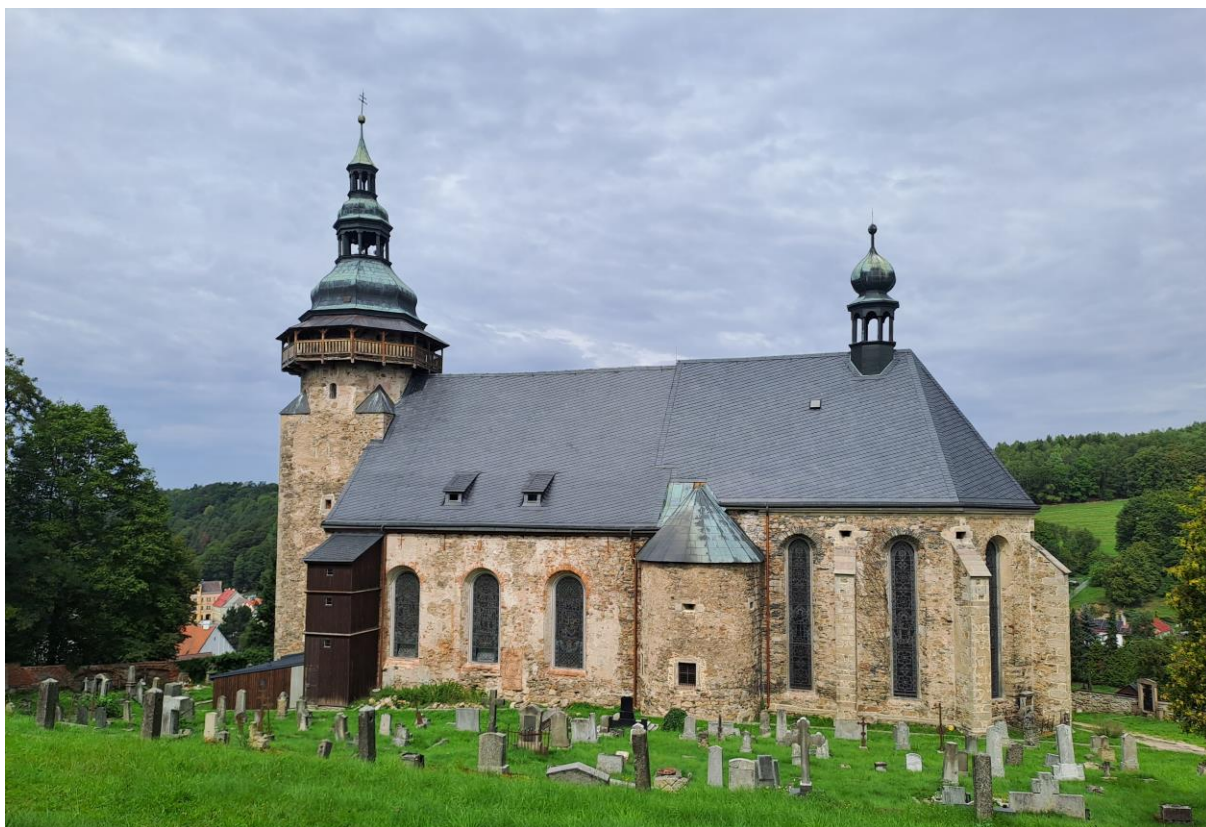
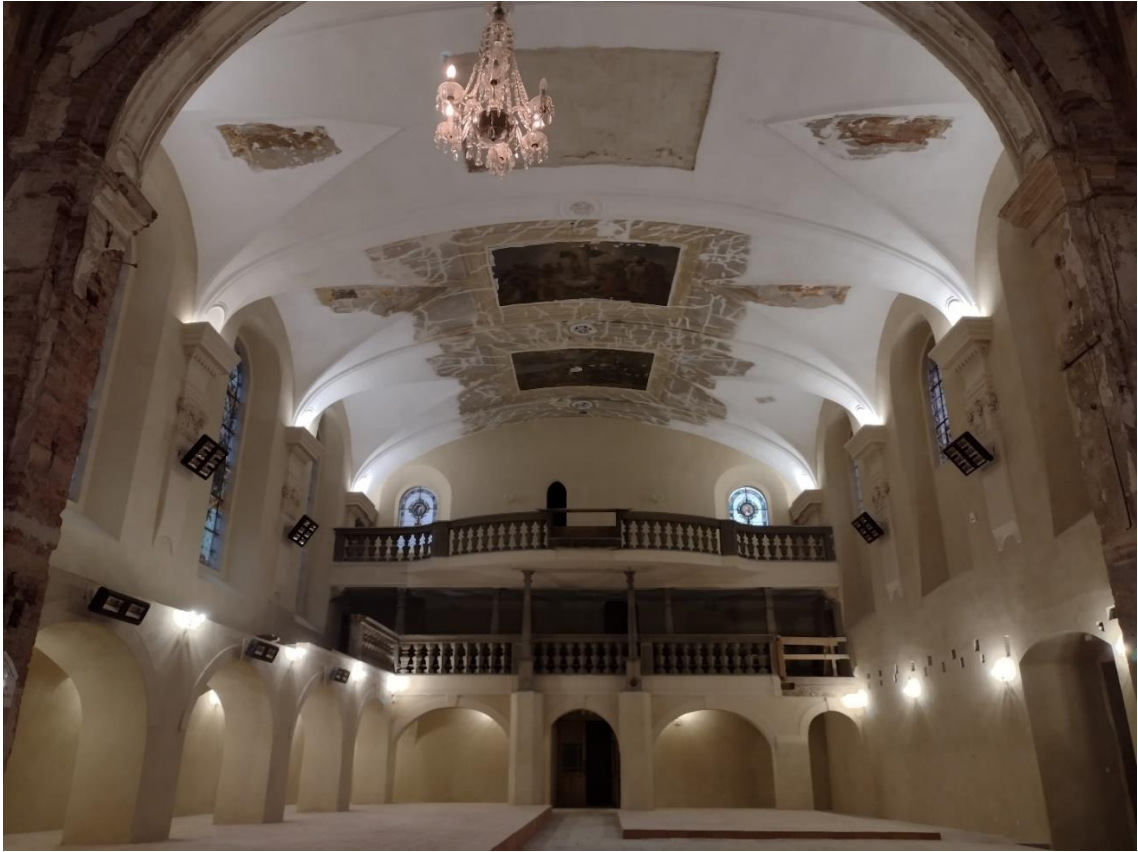
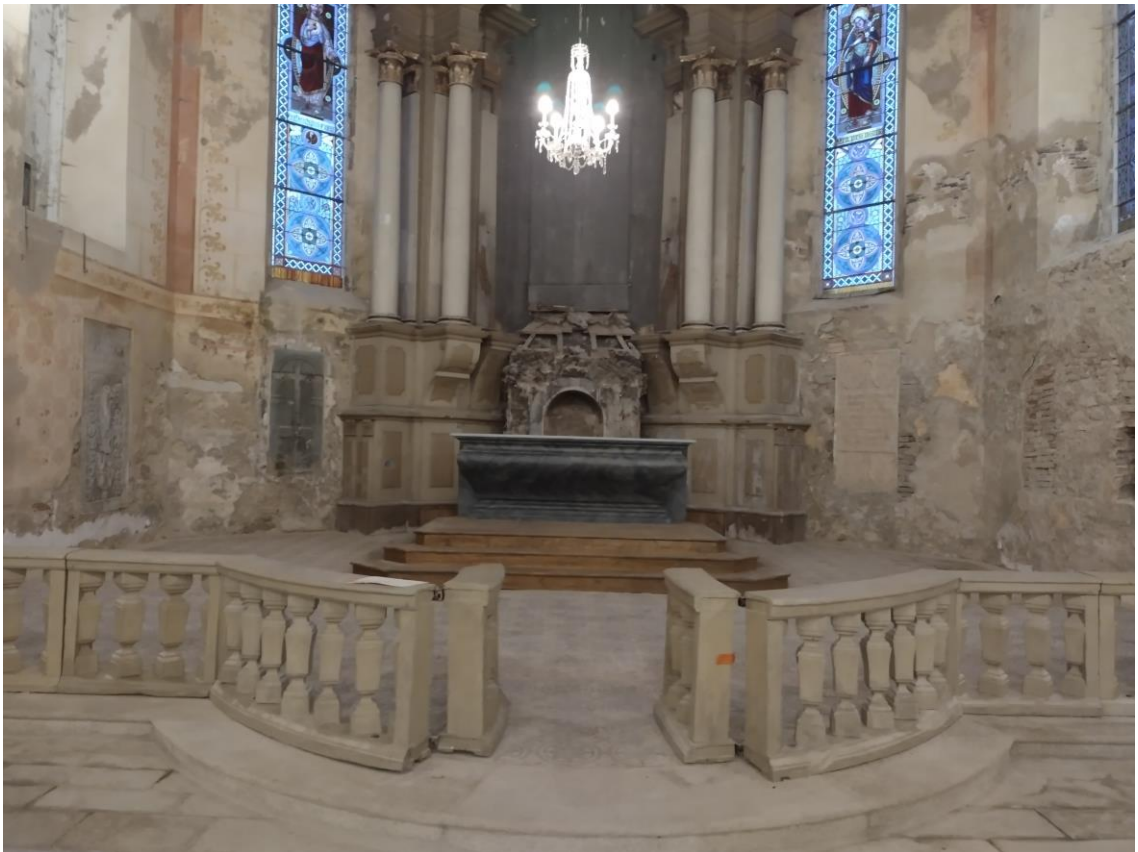
Nejdominantnější stavbou města je bezesporu kostel sv. Jiří nacházející se jižně od starého městského jádra na kraji ostrohu, který stoupá směrem k jihu a k severu strmě spadá k městu. Kostel je svým pevnostním charakterem jedinečně uchovaný příklad tzv. kostelního hradu, který je v Čechách vzácný. Pro havarijní stav dřevěné klenby (věšadlová soustava pro klenutí lodi, krov lodi) zařazen do programu záchrany arch. dědictví 1994. Od roku 2002 se pracovalo na opravě krovu a na opravách zastřešení (výměna a protézování vazních trámů, krokví, námětků, vzpěr, říms a podélných prahů + sanace přilehlých částí obvodového zdiva). Byl proveden odvětrávací kanál severní strany kostela a odvodnění jižní strany kostela odsušovacím kanálem. V roce 2006 byla zkolaudována a zpřístupněna věž kostela. Od roku 2010 probíhala výměna břidlicové a plechové střešní krytiny a klempířských konstrukcí a to postupně po etapách. Nejprve na jižní části nad lodí, poté na severní části, v

roce 2012 nad presbytářem a v roce 2013 na severním přístavku. V roce 2012 bylo dokončeno kompletní zrestaurování druhých původních věžních hodin, které byly nalezeny v kostele v suti. Tento hodinový stroj se nyní nachází v budově muzea, kde jsou pro jeho umístění daleko příznivější podmínky, také byl vypracován Stavebně historický průzkum a roku 2014 vznikla projektová dokumentace Revitalizace areálu kostela sv. Jiří, která řeší konečnou podobu a využití kostela. V roce 2014 proběhla chemická a mikrovlnná sanace zdiva ve věži kostela v 6. a 7. nadzemním podlaží, byla rozebrána severní dřevěná empora, dále v tomto roce také probíhalo zajištění maleb na stropě v presbytáři. Roku 2015 začaly obnovy některých dřevěných oken a dveří kostela a v západní věži se dokončily tesařské práce na revizi krakorců ochozu, výměně dřevěných napadených prvků stropní konstrukce mezi 6. a 7. nadzemním podlaží. Započaly se také práce na osazení stříšky ochozu věže. V roce 2016 byla provedena drenáž od jižní bašty kolem lodi a presbytáře a zaústění do dešťové kanalizace v celkové délce cca 40 m, dále tohoto roku byly provedeny protipožární opatření v jižním schodišťovém přístavku, tj. zejména provedení vnitřního obložení dřevěného pláště cementotřískovými deskami vč. stropu, demontáž dřevěných stupnic a dodávka stupnic kovových, přemístění vchodových dveří do objektu přístavku. Od tohoto roku se také započalo restaurování vitrážových oken včetně jejich ostění. Restaurování bylo rozděleno na tři etapy s dokončením v roce 2018. V roce 2018 byly také dokončeny práce na obnově stříšky ochozu západní věže. Od roku 2019 do roku 2020 probíhaly práce na restaurování kamenných prvků v interiéru a exteriéru kostela. V roce 2020 byla také zrestaurována dřevěná chórová přepážka v presbytáři kostela. V roce 2021 byla zahájena první etapa stavebních úprav dle projektu Revitalizace areálu kostela sv. Jiří, která zahrnovala úpravy povrchů v lodi, presbytáři a vstupním prostoru (kamenné a cihelné podlahy, úpravy zdí a stropů), elektroinstalace, vytápění, výstavbu hygienického zázemí, vybudování přípojek inženýrských sítí, statické zajištění trhlin zdiva, areálové osvětlení, parkovací plochy a přístupové cesty pro návštěvníky. Současně s touto etapou stavebních prací byly prováděny restaurátorské práce. V roce 2021 byla zrestaurována dřevěná menza a byla zahájena I. etapa restaurování stropních maleb. V této etapě byly stávající stropní omítky a malby očištěny a zpevněny. Bylo také provedeno fixování okrajů pro správné navázání doplňovaných nových stropních omítek. Do této etapy patřila také restaurátorská příprava kachlí transferované středové fresky „Kázání na hoře“ před plánovaným osazením zpět na původní místo na stropě v lodi kostela. V roce 2022 pokračovalo restaurování stropních maleb. Byl zrestaurován a osazen zpět na své původní místo ve Vítězném oblouku znak a orel, byly zrestaurovány stávající rozety a zhotoveny nové chybějící rozety. Odstranily se přeplepy dvou středových fresek „Nanebevzetí Ježíšovo“ a „Svatá rodina na útěku do Egypta“ a přeplepy fresek figur nad okny. Byla provedena také příprava pro rekonstrukci malířské výzdoby fresek figur nad okny, příprava povrchů pod malbu figurální výzdoby, příprava povrchů pod malby iluzivní výzdoby, rozměření a její kresebné provedení. Byla také doplněna chybějící štuková profilace stropu lodi kostela. I. etapa stavebních úprav dle projektu Revitalizace areálu kostela sv. Jiří byla dokončena a po kolaudaci na začátku roku 2023 byl objekt kostela zpřístupněn pro konání kulturních a společenských akcí. V roce 2023 probíhají restaurátorské práce na obnově Vítězného oblouku, štukových hlavic v lodi, omítek a maleb ve vstupní síni.

V objektu márnice bylo sejmuto poškozené dřevěné podbití stropu, které bylo poškozeno z důvodu zatékání z doby před opravou střechy.

Pokračovat v opravách a restaurátorských pracích dle projektu Revitalizace areálu kostela sv. Jiří pro zpřístupnění celého objektu kostela. Jedná se především o restaurování dřevěných prvků a maleb v presbytáři a na stropě v lodi kostela. Bude provedena údržba vyhlídkového dřevěného ochozu věže.

U hřbitovní zdi je nutné pokračovat ve statickém zajištění úseku podél ulice Kostelní a v celém rozsahu zdi je potřeba řešit celkové úpravy zdí a sanační zásahy proti působení vlhkosti dle schválených projektových dokumentací.

Po sejmutí dřevěného podbití stropu márnice bylo odhaleno rozsáhlé poškození stropních trámů a konstrukce krovu, které je nutné dále řešit.

Pokračovat v přípravách objektu zvonice pro zpřístupnění veřejnosti dle zpracované projektové dokumentace.

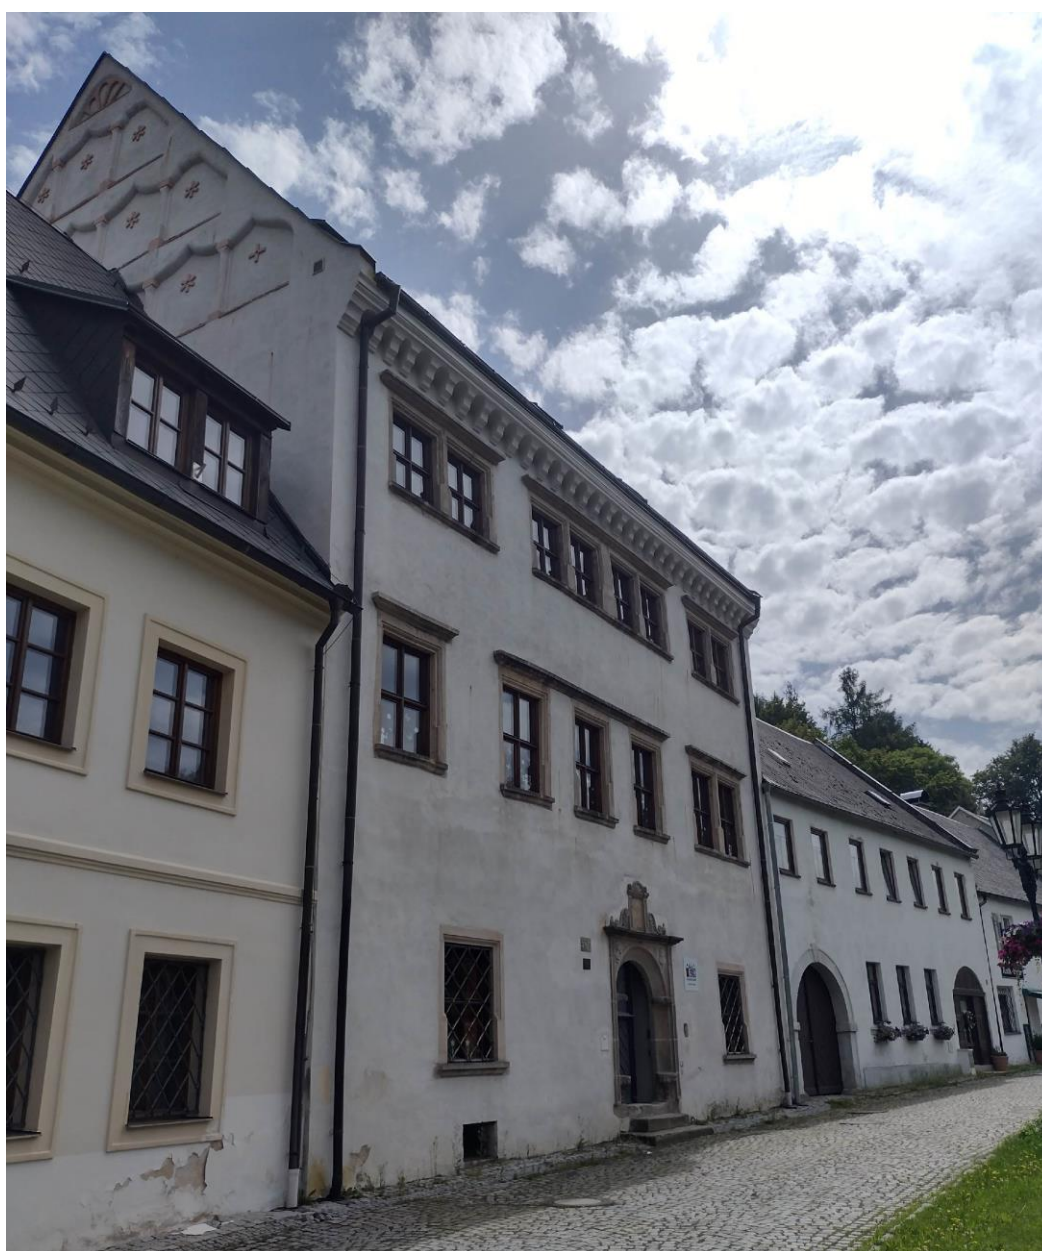
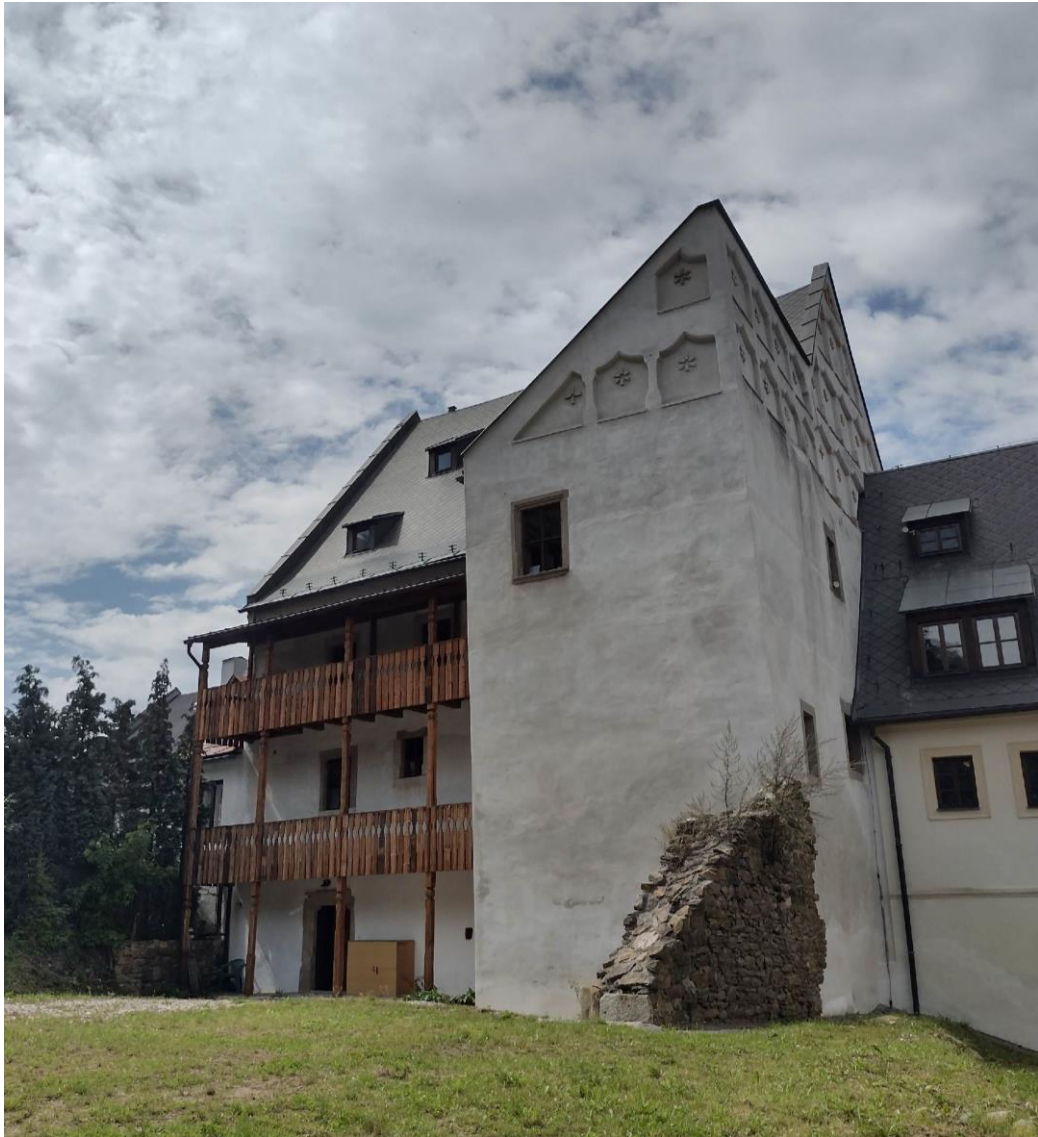
Dvoupatrový řadový dům krytý příčně sedlovou střechou s dvorním krátkým křídlem po levé straně, vynikající nad okolí štíty se slepými arkádami, po stranách sedlové střechy a nad krátkým dvorním křídlem, dnes už jediný dům se slepými arkádami ve štítech. Okna jsou zvýrazněna kamennými raně renesančními ostěními. Při dvorním průčelí probíhaly pavlače, na které se zachoval vstupní portálek s okosenou hranou. Objekt byl postupně staticky stabilizován, opraven unikátní krov a střecha včetně strmých štítů. Obnovena fasáda jak do Pluhovy ulice tak i zadního traktu. V interiéru proběhly restaurátorské práce na renesančních záklopových stropech a na dochovaných malbách a restaurátorské práce na kamenných portálech.

Místnosti č.102-106, 108 v 1. patře byly v roce 2006 opraveny a zpřístupněny v rámci muzea v sousedním objektu č.p. 211. Dřevěné záklopové stropy byly zrestaurovány. Ve 3. nadzemním podlaží bylo zbudováno sociální zázemí a příprava na osazení kuchyňské linky. Roku 2014 proběhla údržba oken a dveří. V roce 2015 byla dokončena a zkoulaudovaná obnova Pluhova domu pro využívání pro účely Základní umělecké školy Horní Slavkov, včetně restaurování vstupních a zadních dveří. V roce 2016 byla realizována výstavba

dřevěné pavlače k dvorní fasádě. V roce 2020 bylo provedeno opatření proti vlhkosti v 1.NP dvorního traktu, zahrnující dodatečnou stěrkovou hydroizolaci, úpravu povrchů a úpravu navazujícího terénu.

V současné době je připravena dokumentace na udržovací práce na celkovou obnovu fasády, která je už působením klimatických vlivů poškozena. V roce 2023 bylo zadáno zpracování restaurátorského průzkumu a záměru na kamenné prvky, které je potřeba restaurátorský udržovat.

V rámci projektu Revitalizace areálu kostela sv. Jiří je plánované vybudování zpevněných ploch, opravy a vybudování nových opěrných zídek v zadním dvoře Pluhova domu.

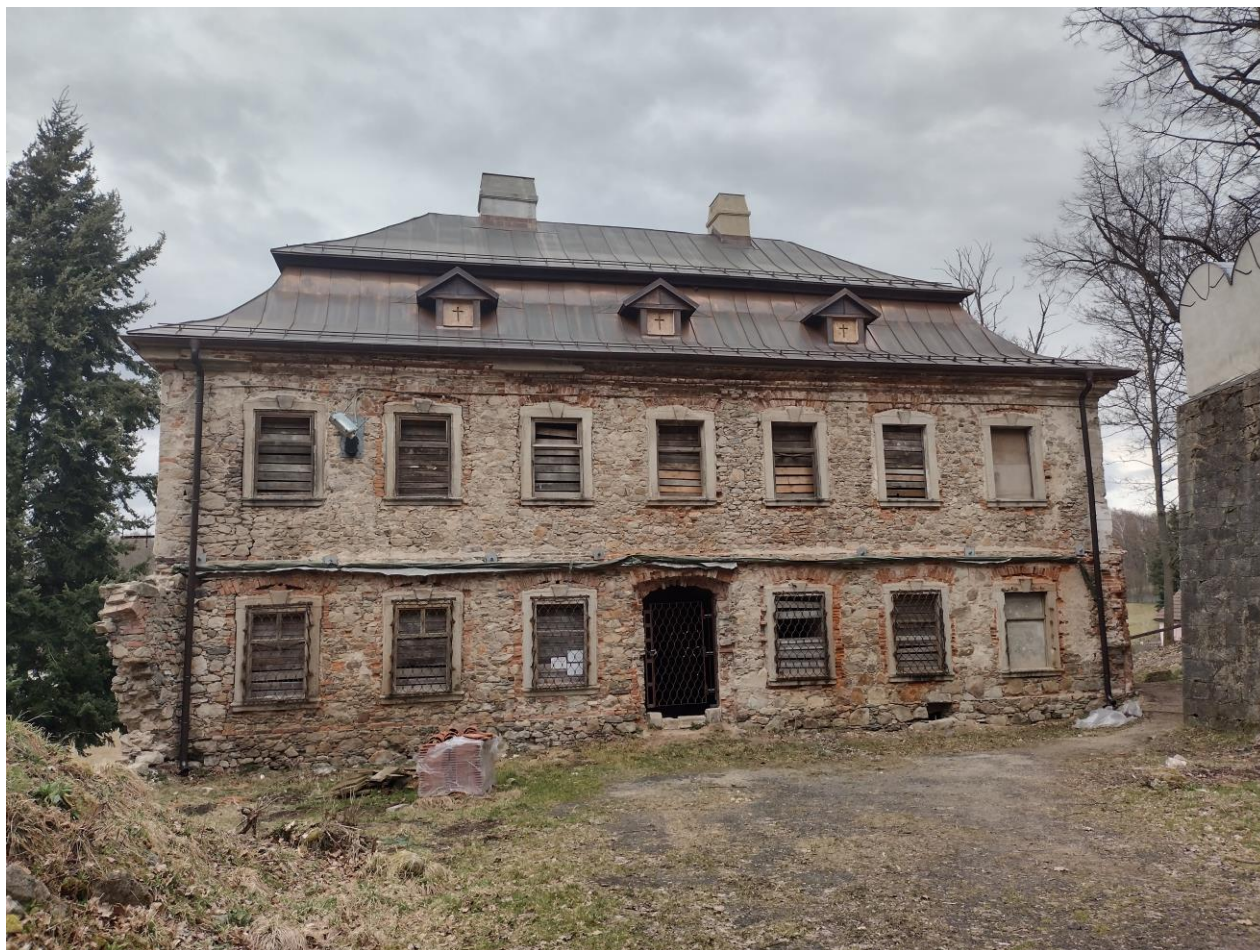
Na obdélníkovém půdorysu stojící třípatrová, pozděně barokní stavba. V letech 1993-1994 po zbudování nové přístupové cesty opraven krov a vyměněna krytina. Provedena vodovodní a plynová přípojka. Stavební práce nepokračovaly, objekt byl devastován, propadly se některé části barokních stropů se štukovou výzdobou a došlo k částečnému zřícení střešního pláště. Neudržovaný objekt byl též lákadlem pro zloděje, kteří již odcizili svody a okapy. V roce 2018 byl objekt děkanství převeden zpět do vlastnictví města Horní Slavkov a započaly práce na záchranu. Byla zpracována kompletní projektová dokumentace na statické zajištění objektu.

Od roku 2021 se každý rok provádí jednotlivé etapy prací na statickém zajištění. Dosud byla provedena oprava konstrukce střechy, která zahrnovala odstranění znehodnocených dřevěných prvků, nahrazení novými, případně dle rozsahu poškození byly prvky protézovány. Doplněná tesařská konstrukce byla vyrobena jako replika původní konstrukce. Stávající střešní krytina byla nahrazena střešní krytinou z falcovaného měděného plechu na celoplošném dřevěném bednění. V roce 2022 bylo provedeno horizontální stažení objektu ocelovými táhly v úrovni podlahy 2.NP. V roce 2023 probíhá horizontální stažení ocelovými táhly v úrovni podlahy 1.NP a oprava nosných konstrukcí podzemních prostor.

Pokračovat v opravách dle schválené projektové dokumentace na statické zajištění objektu. Najít způsob využití objektu a dle toho následně zpracovat projektovou dokumentaci na celkovou obnovu objektu a přilehlých pozemků.
