**Demolice bytového domu č.p. 247, 248, 249**  
**v ulici Dolní Příkopy, Horní Slavkov**  
**Zaměření stávajícího stavu**  
**Pohled jihozápadní M 1:150**

**Demolice bytového domu č.p. 247, 248, 249**  
**v ulici Dolní Příkopy, Horní Slavkov**  
**Zaměření stávajícího stavu**  
**Pohled severovýchodní M 1:150**

| HIP | ZPO | VYPRACOVAL | KRESLIL | Č.PARE | |
|---|---|---|---|---|---|
| OBSAH: | POHLED JIHOZÁPADNÍ A SEVEROVÝCHODNÍ | | | PŘÍLOHA Č. | <b>D1.8.</b> |

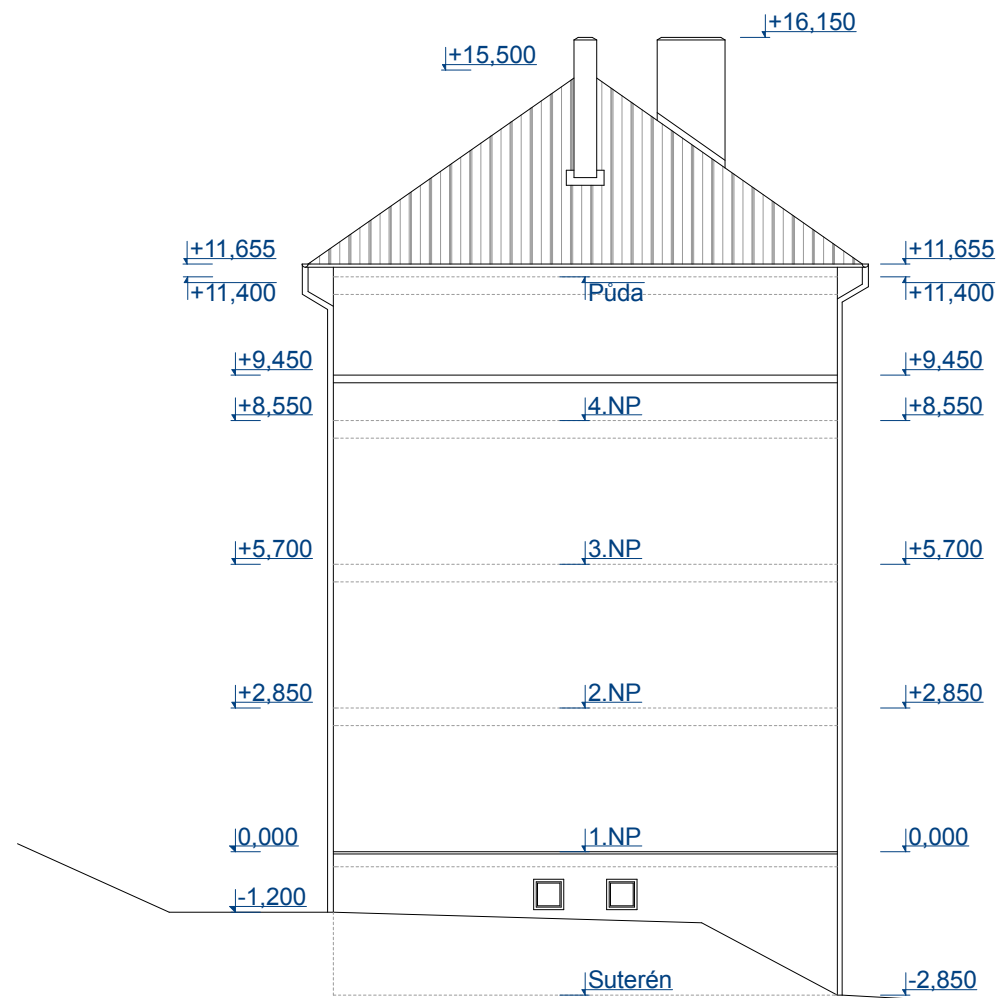
- Podlahy tvořeny betonovou mazaninou tl. 100 mm
- Stropní konstrukce tvořena pravděpodobně ze škvárobetonových stropních vložek tl. 250 mm kladených do železobetonových stropních překladů (není přesně zjištěno, jelikož neexistuje původní dokumentace)
- Schodiště je provedeno železobetonové
- Okna provedeny dřevěné
- Vstupní dveře do objektu osazeny kovové do ocelových zárubní
- Vnitřní dveře dřevěné osazené do ocelových zárubní
- Prosvětlení schodiště je provedeno z luxférových tvárnic
- Krov proveden dřevěný (krokve a pozednice), který je podporován ležatou stolicí s bačkorou
- Střešní krytina tvořena falcovanými plechy uloženými na laťování

**Pozn. Před prováděním demolice bude provedena sonda do stropní konstrukce !!!!**
